ANTIGUA ALCALDÍA DE BARRANQUILLA

Propuesta de restauración en centro histórico consolidado

El presente proyecto de tesis propone la restauración de un edificio con características patrimoniales ubicado en el centro histórico de la ciudad de Barranquilla, el edificio que antiguamente funcionaba como alcaldía del distrito. la propuesta en cuanto a usos va enfocada en el desarrollo de una estrategia desarrollada para un impacto a nivel barrial, consiste en una edificación de uso mixto, integrado por una biblioteca pública, un centro empresarial y una guardería.

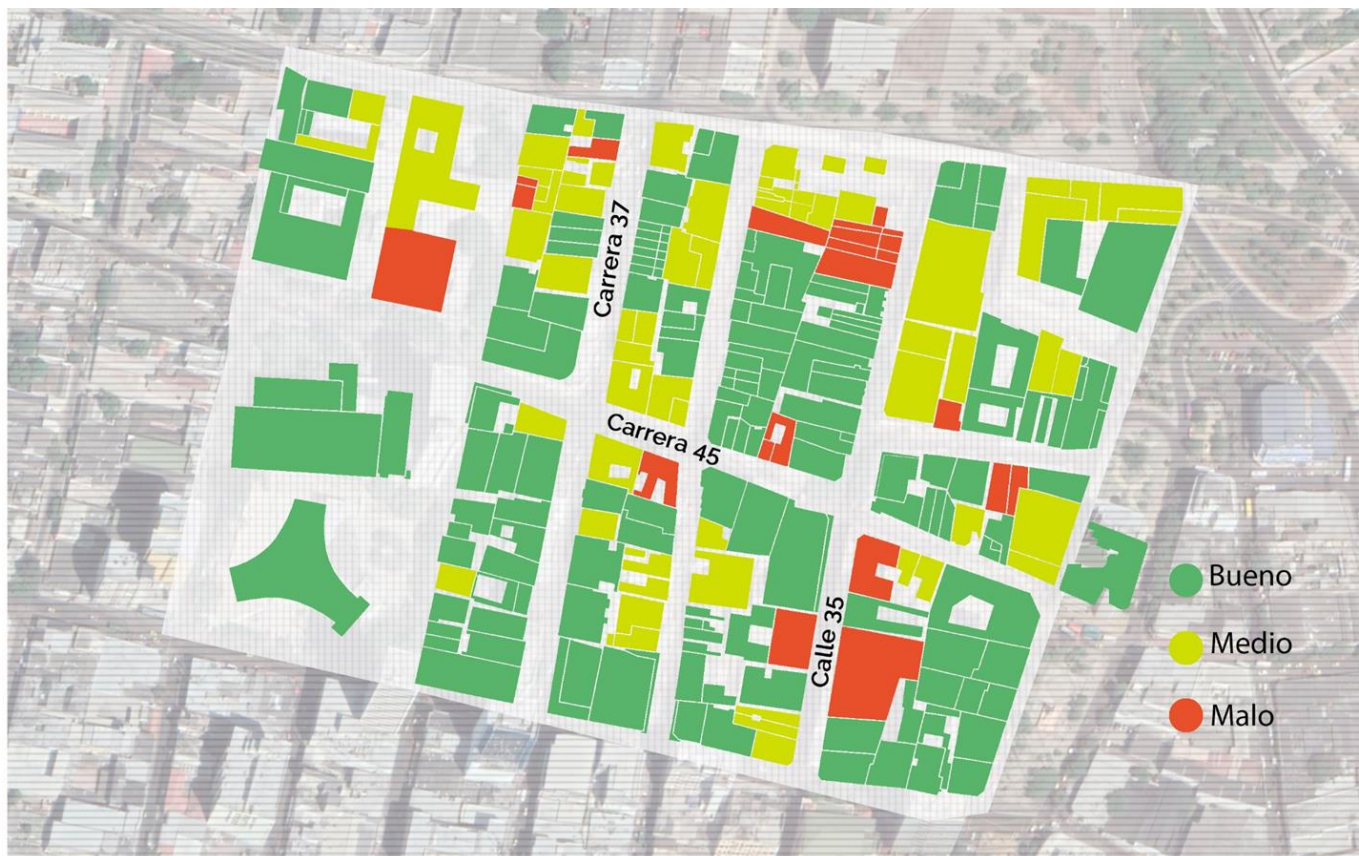
La mayoría de inmuebles no presentan en su fachada tipologías de deterioro, en cambio, denotan procesos de mantenimiento y reparo. Con algunos casos puntuales de restauración del inmueble a través de los cuales se puede inferir que han existido intentos de conservación en los predios vecinos. La tipología que se encuentra con más frecuencia en los calificados como “medio”, aquellos que no están en el mejor estado pero aún son habitables, es el desconchamiento y oxidación del acero en el concreto reforzado.

Los inmuebles calificados en estado “malo” son aquellos que por su condición actual no pueden ser habitados, los casos usuales son: pérdida de cubierta, cierre de todos los vanos excepto uno para acceso, aparición de elementos vegetales en componentes estructurales o de mampostería.

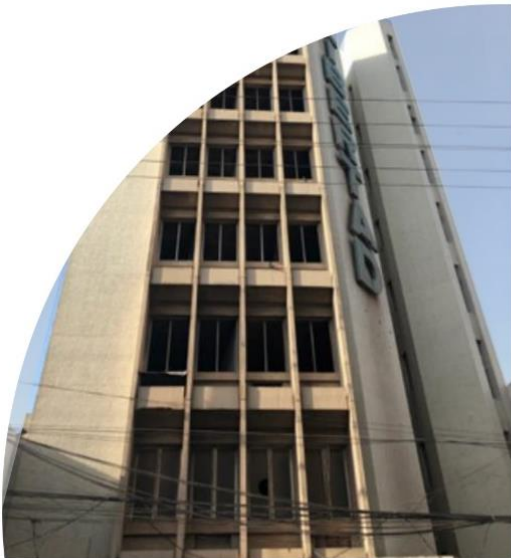
Edificio La Libertad (Movimiento Moderno).

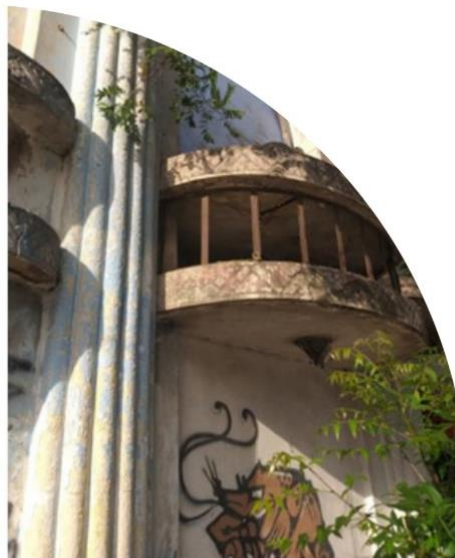
Edificio carrera 45 con calle 35 (Art Decó).

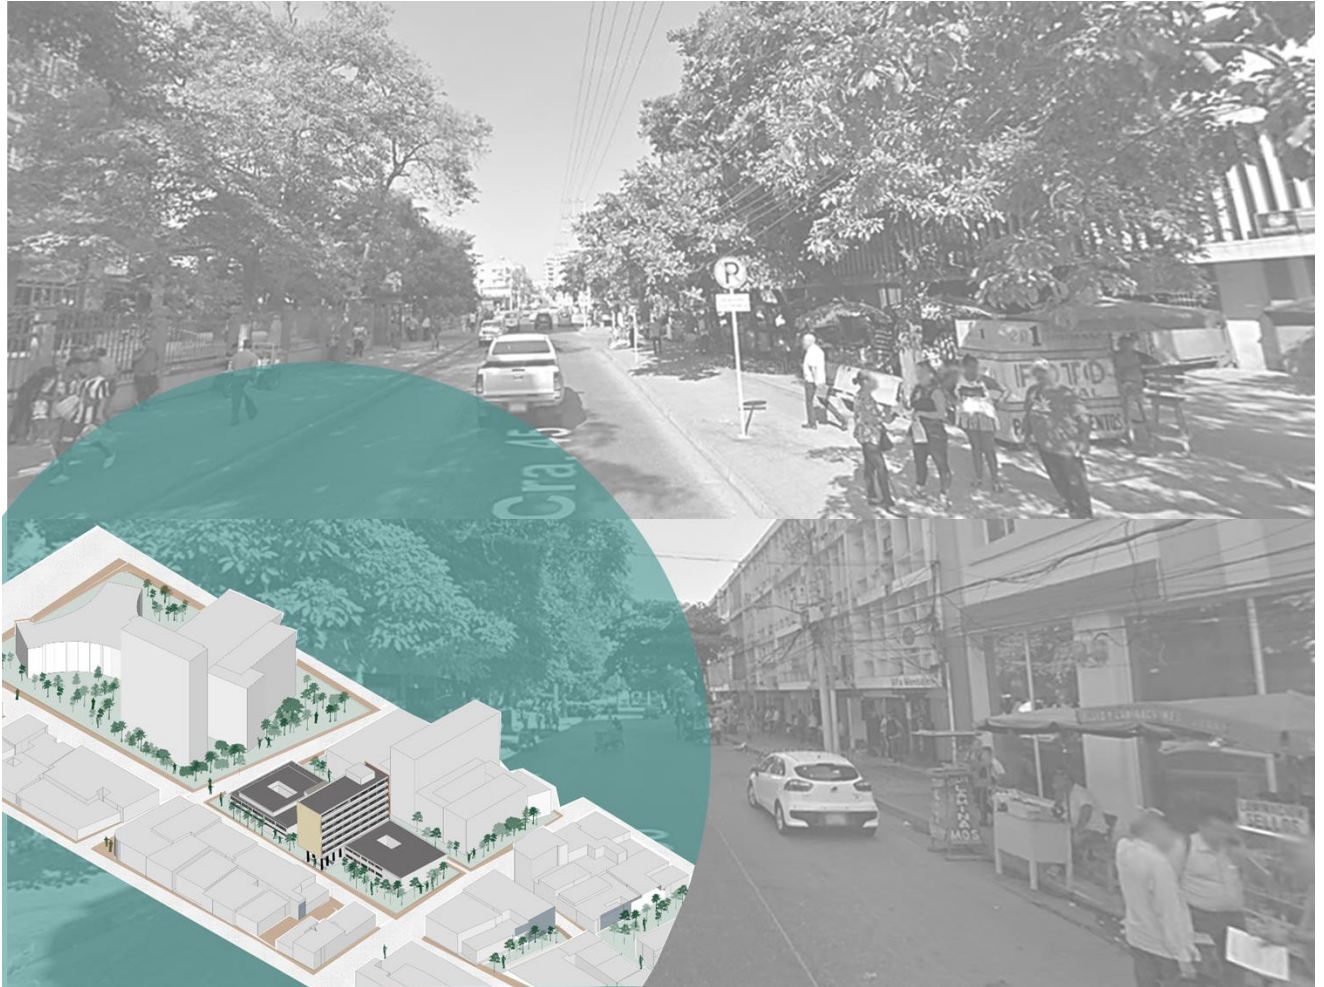
La edificación correspondiente a la antigua alcaldía de Barranquilla presenta lesiones de diferentes familias (físicas, mecánicas y químicas) que se dan debido a que no existe un plan de mantenimiento a pesar de ser un edificio de importante valor arquitectónico, en el cual se realizan actividades de gestión pública.

Aproximadamente el 70% de la edificación se encuentra en desuso dando lugar al deterioro en las fachadas principalmente, la patología que más se hace presente es el crecimiento vegetal, destrucción de elementos físicos como baldosas o adoquines y la capilaridad. Ninguno representa amenaza estructural.

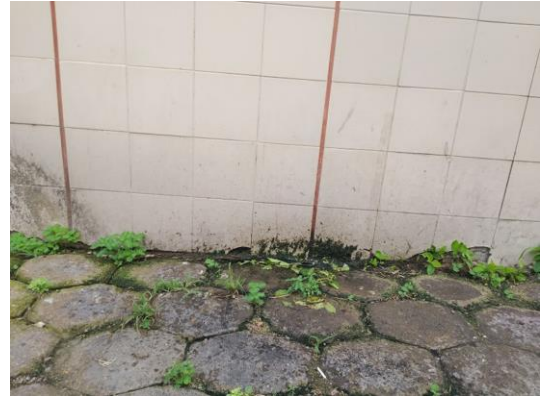
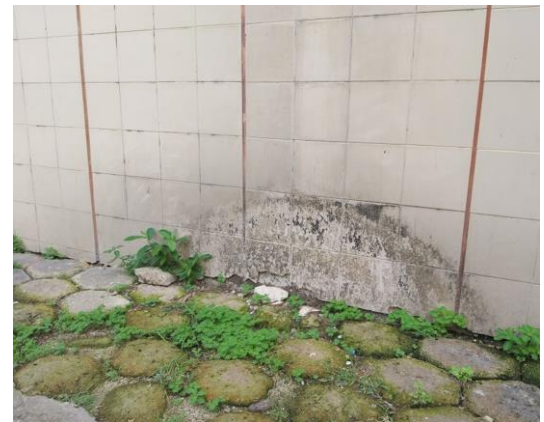
Ficha N1

Lesión: Crecimiento vegetal

Localización: Andenes

Tipo: Química

Propuesta de intervención: Es necesario realizar los siguientes pasos.

- Desmonte manual de la zona afecta.
- Limpieza de la zona afectada.
- Retiro de los adoquines, limpiándolos y poniéndolos a un lado.
- Chequear y reparar las capas afectadas.
- Reacomodación de los adoquines y sellado de juntas con los debidos procesos de nivelación, compactación y limpieza. También es aconsejable utilizar algunos métodos de ataque químicos que impidan el crecimiento de vegetación, como es la fumigación con productos herbicidas.

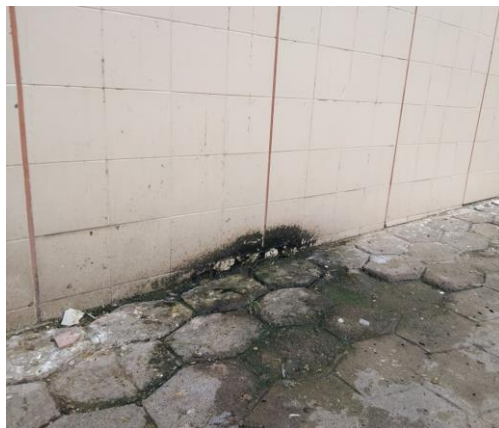
Ficha N2

Lesión: Humedad por capilaridad

Localización: Andenes y muros perimetrales

Tipo: Física

Procedimiento: colocación de una barrera horizontal y un drenaje

-Realizar agujeros con una broca de 12mm a 17mm de diámetro. Es recomendable hacer los agujeros por las dos bandas de muro a una profundidad de 2/3 partes de la anchura del muro y dejar una distancia entre interejos de agujeros de 20 a 24 cm. Los agujeros tendrán una inclinación de 30°.

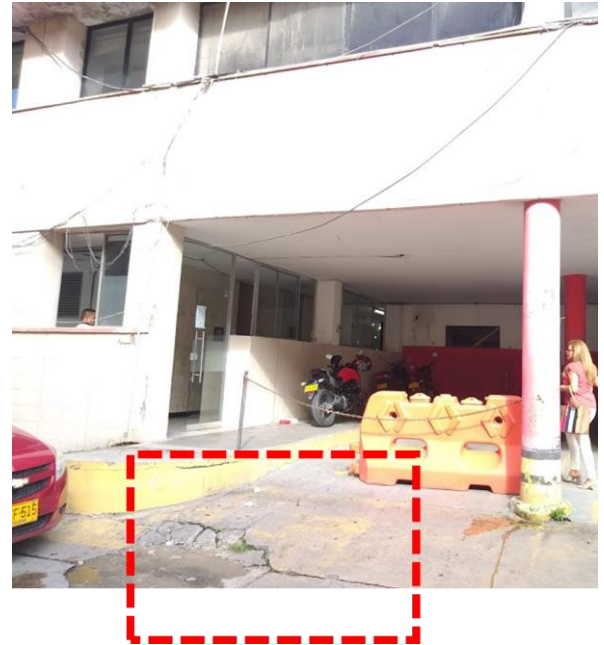
Ficha N4

Lesión: corrimientos

Localización: Andén norte - rampa de acceso al parqueadero

Tipo: Física

Propuesta de intervención:

- Retirar el material afectado y limpieza de la zona.
- Revisar y corregir condiciones de estabilidad del sitio.
- Revisar y corregir problemas de drenaje del sitio.
- Reconstrucción de la zona.

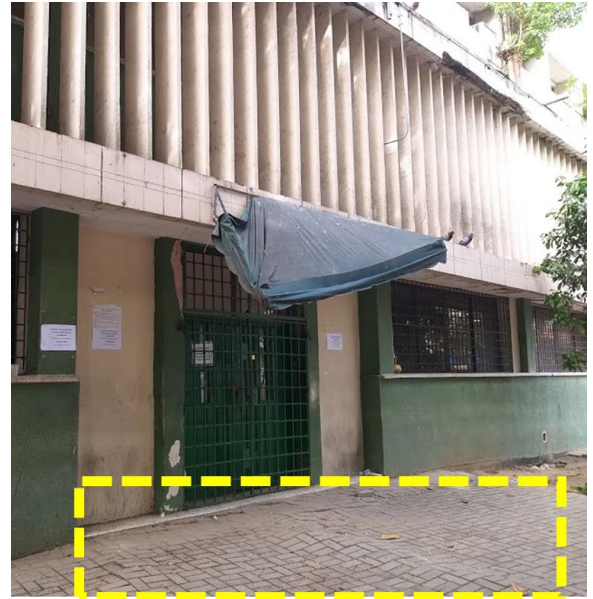
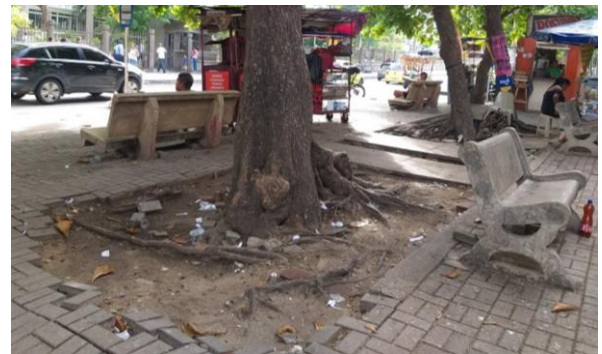
Ficha N6

Lesión: Abultamiento

Localización: espacio público

Tipo: Física

Propuesta de intervención:

- Retiro de los adoquines de la zona afectada; se deben limpiar y apilar a un lado para su posterior recolocación.
- Excavación de las siguientes capas; se deben verificar posibles problemas de drenaje y demás elementos que estén afectando la estabilidad.
- Reposición de material conforme a las especificaciones de la capa a tratar-Compactación y nivelación de las capas tratadas.
- Colocación y compactación inicial de los adoquines anteriormente levantados.

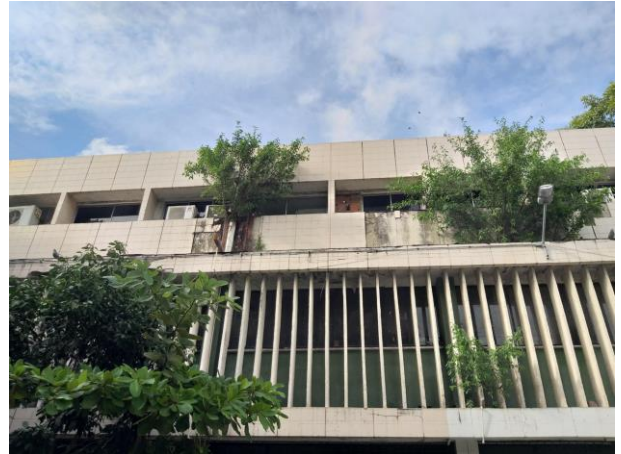
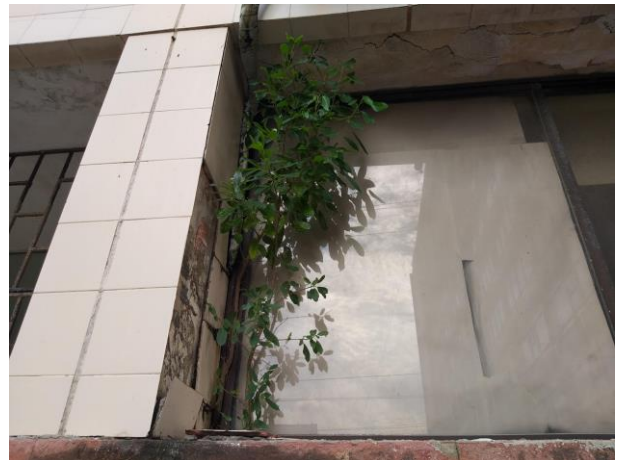
Ficha N7

Lesión: crecimiento vegetal

Localización: fachadas

Tipo: biológica

Pre - diagnosis: con el paso del tiempo podría crear afectaciones en la estructura.

Propuesta de intervención:

- Desmante manual de la zona afecta.
- Limpieza de la zona afectada.
- Retiro de los elementos vegetales.
- Chequear y reparar las capas afectadas.
- Reconstrucción de la zona.

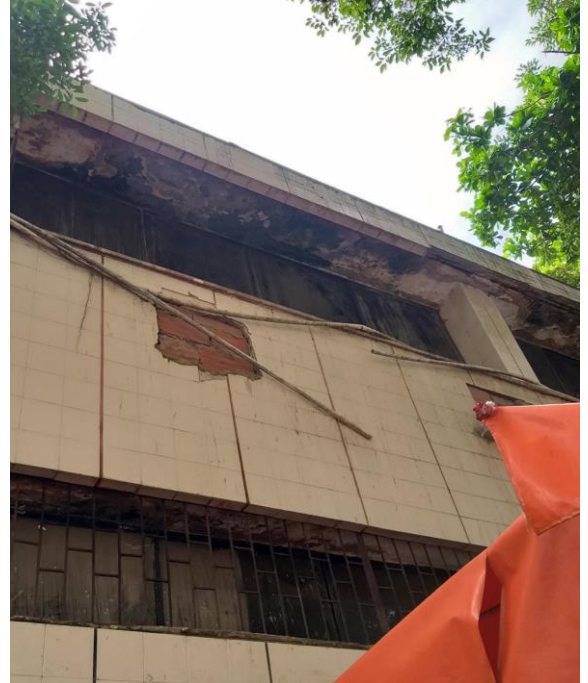
Ficha N8

Lesión: desprendimiento.

Localización: fachadas

Tipo: Física

Descripción: desprendimiento de baldosa de acabado que posteriormente se rellenó con ladrillos, produciendo discontinuidad en el acabado de la fachada.

Causas: relleno con ladrillo.

Pre - diagnóstico: No representa una amenaza estructural para la edificación.

El trabajo a realizar es

- Retiro de la sección de fachada que presente discontinuidad.
- Rellenar este espacio con concreto.

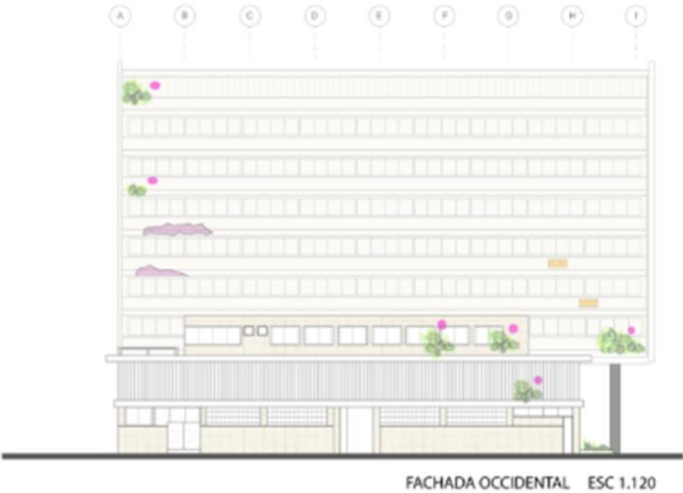
SUCIEDAD DISCONTINUIDAD CRECIMIENTO VEGETAL

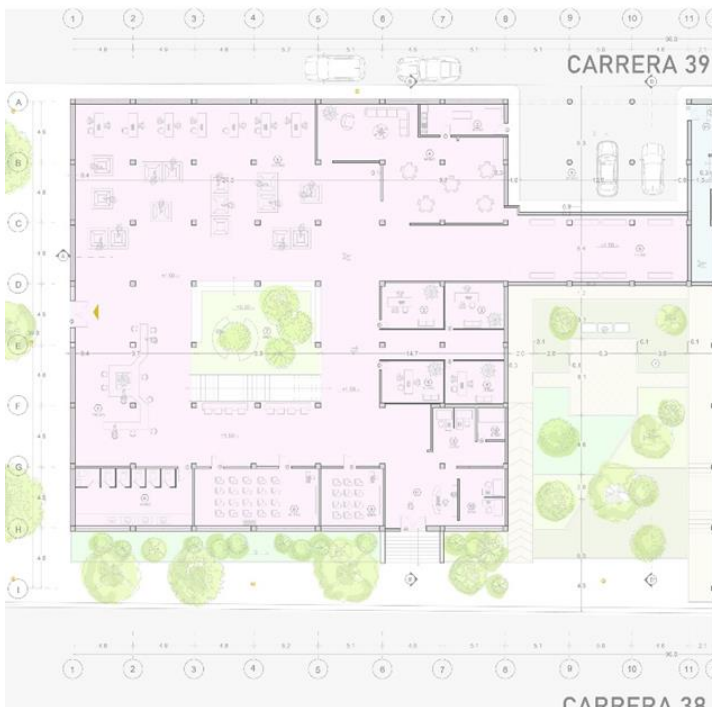
Nace como parte de la iniciativa que ya había presentado el distrito que consiste en la creación de un red de bibliotecas publicas. la biblioteca, además de las colecciones, tiene un teatrino recuperado, una galería, salones de clase y salas multimedia a las cuales puede acceder cualquier ciudadano.

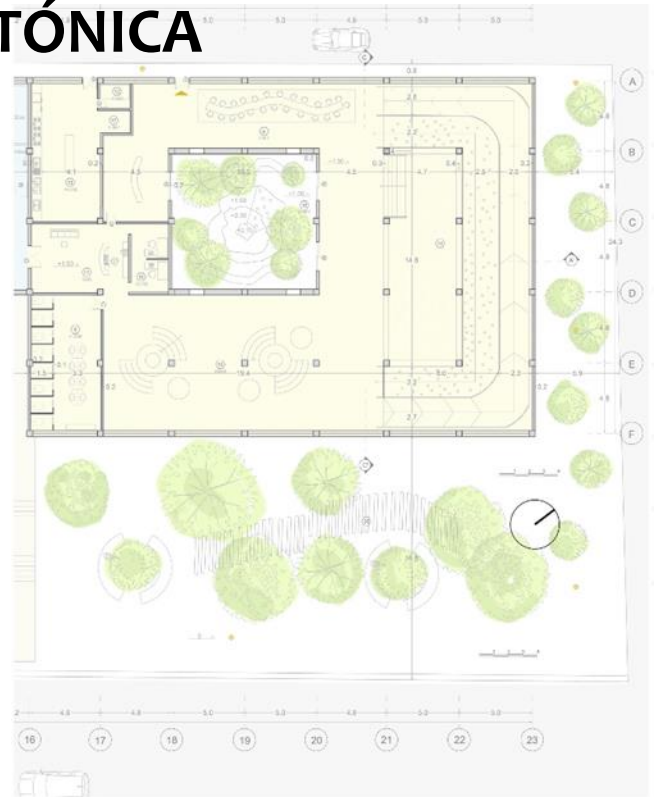
La guardería consta de dos plantas y se plantea como una estrategia para capturar a las personas que trabajan en el centro empresarial. Motivarlas a vivir cerca no solo de su lugar de trabajo sino del espacio que frecuentan sus hijos.
